Par tehniskās kļūdas atsaukumu Vaiņodes novada teritorijas plānojuma 2013.-2024. gadam grafiskajā daļā.

Vaiņodes novada dome sniedz skaidrojumu par Vaiņodes novada teritorijas plānojuma 2013.- 2024. gadam grafiskajā daļā ieviesušos tehnisku kļūdu.

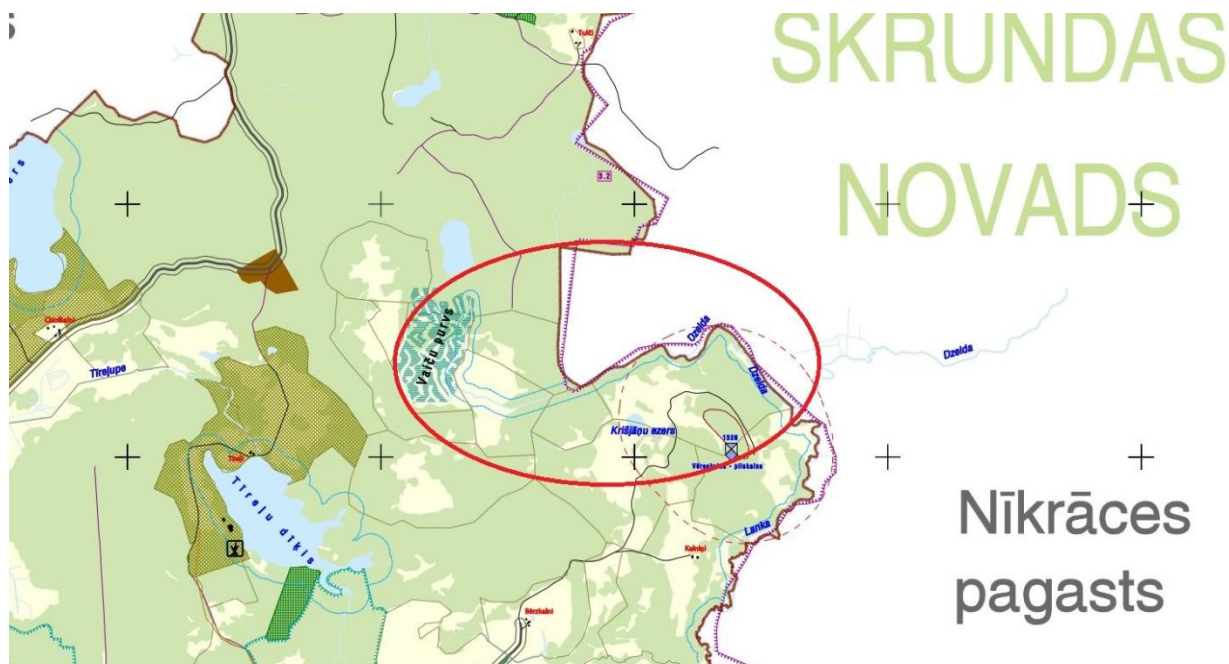
Tā kā Teritorijas plānojuma izstrādē izmantota Latvijas ģeotelpiskās aģentūras topogrāfiskā karte mērogā 1:10 000 pamatne, kas izgatavota 2004. gadā (2. Cikls), ar tajā esošo kļūdu (strauts, kas iztek no Vaiču purva kļūdaini nodēvēts par Dzeldu), Vaiņodes novada teritorijas plānojumā arī šim strautam grafiskajā daļā ir attēlota aizsargjosla 50 metru platumā.

Vaiņodes novada dome ir saņēmusi skaidrojumu no Latvijas ģeotelpiskās informācijas aģentūras par Dzeldas upes atrašanās vietu, kas apliecina, ka straumam, kas iztek no Vaiču purva nav nosaukuma un tas nav uzskatāms par Dzeldas upes posmu.

Strauta attēlojums Vaiņodes novada teritorijas plānojuma grafiskajā daļā.

Līdz ar to Vaiņodes novada dome apliecina, ka augšminētajam straumam nav saistoša aizsargjosla 50 metru platumā, bet atbilstoši Aizsargjoslu likumam ir 10 metri.
